UMWELTBETRAG NACH BAUGB § 1 (6) UND SPEZIELLE ARTENSCHUTZ- RECHTLICHE PRÜFUNG FÜR DEN BEBAUUNGSPLAN „SCHERKHOFEN“

Auftraggeber:
Gem. Ihringen

Februar 2024

LANDSCHAFTSÖKOLOGIE + PLANUNG
Gaede und Gilcher Partnerschaft, Landschaftsplaner

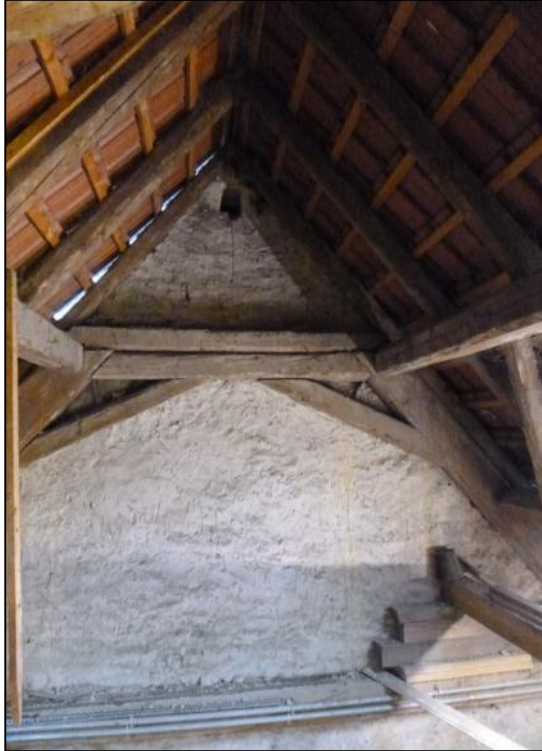
Abbildung 4: Dachstuhl einer alten Scheune im Hinterhof der Nr. 8 auf dem Flurstück 231 ohne Besiedlungsspuren v. Schleiereule oder Turmfalke (Foto: F. Kurz)

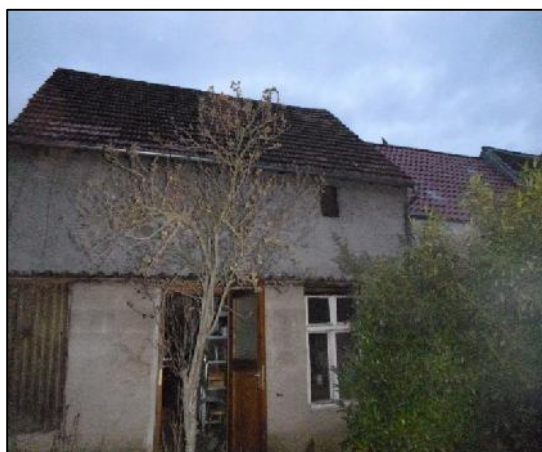
Abbildung 5: Wirtschaftsgebäude im Hinterhof der Nr. 16. Der sehr dunkle Dachstuhl ist für Vögel oder Fledermäuse nur durch ein Fenster an der Südfassade zu befliegen. (Foto: F. Kurz)

Warum die Schwalben dieses Gebäude inzwischen nicht mehr besiedeln ist unklar, die Nester wurden auf jeden Fall nicht entfernt, sondern sind von alleine abgestürzt. Im Hinterhof befindet sich ein

altes Scheunen-Gebäude. Der Dachstuhl ist nicht über die beiden schmalen Fenster im Giebel des Dachstuhls zu erreichen (beide zugemauert), aber ein Dachfenster steht offen. Es konnten keine Hinweise auf eine Nutzung durch Turmfalken oder Schleiereulen gefunden werden. Für Fledermäuse besteht ein gewisses Quartierpotenzial, der Dachstuhl ist auch durch die wenigen Fenster sehr dunkel. Ein kleiner Schuppen im Anbau an die Haupt-Scheune ist zu luftig und durch Schlitze unter dem Blechdach auch nicht sehr dunkel und bietet daher kaum geeignete Habitatstrukturen für Fledermäuse.

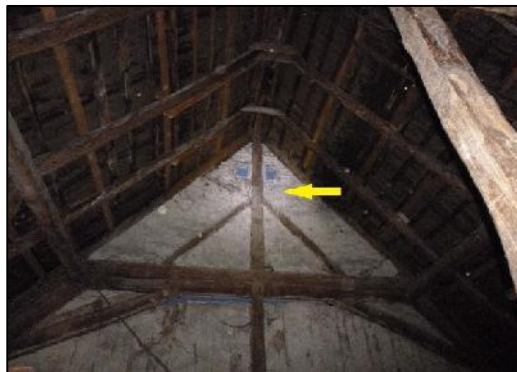
Die Scheune zum Haus Nr. 6 weist eine sehr alte Bausubstanz auf. Einer der Zwischenböden war jedoch noch gut begehbar, sodass der Innenraum im Dachstuhl inspiziert werden konnte. Es wurden einzelne Kotspritzer an den beiden schmalen Fenstern im Dachfirst entdeckt, die von Schleiereule oder Turmfalke stammen könnten. Diese streng geschützten Vogelarten ziehen sich gerne in Gebäude zurück, um zu ruhen. Hinweise auf Nistplätze wurden nicht gefunden. Der Dachstuhl weist durch altes Mauerwerk ein gewisses Quartierpotenzial für Fledermäuse auf, ist durch die offene Bauweise jedoch recht zugig und durch die Fenster im Dachfirst auch recht hell. Konkrete Hinweise auf größere Ansammlungen von Fledermäusen wurden nicht entdeckt. Der Eigentümer teilte mit, dass auf dem südlich angrenzenden Flurstück mit dem dortigen Neubau früher eine von einer Schleiereule besiedelte Scheune stand.

Abbildung 6: Kotspritzer unter den Fenstern der Scheune Nr. 8, die von Turmfalken oder Schleiereulen stammen können. (Foto: F. Kurz)

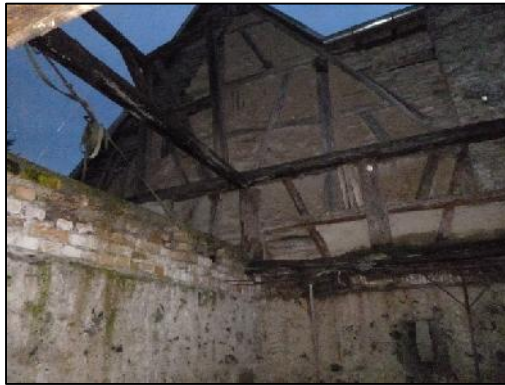
Die alte Scheune zu dieser Hausnummer ist extrem baufällig. Es steht noch die Westwand des Hauses, der übrige Teil des Dachstuhls ist bereits eingestürzt bzw. musste rückgebaut werden. Dichter Efeubewuchs an der Westwand bietet gute Nistmöglichkeiten für verschiedene Vogelarten (u.a. Hausrotschwanz, Amsel, Türkentaube).

Abbildung 7: Eingestürzter Dachstuhl mit Blick auf die Nachbargebäude im Osten. Für gebäudebrütende Vogelarten ist die mit Efeu bewachsene noch stehende Westfassade gut geeignet, für Fledermäuse besteht nur geringes Habitatpotenzial z.B. in Mauerfugen. (Foto: F. Kurz)
